BRNO

Sborník příspěvků k dějinám a výstavbě Brna

BRNO 2005

POZNÁMKY K TOPOGRAFII NEJBLIŽŠÍHO OKOLÍ BÝVALÉHO HERBURSKÉHO KLÁŠTERA V BRNĚ

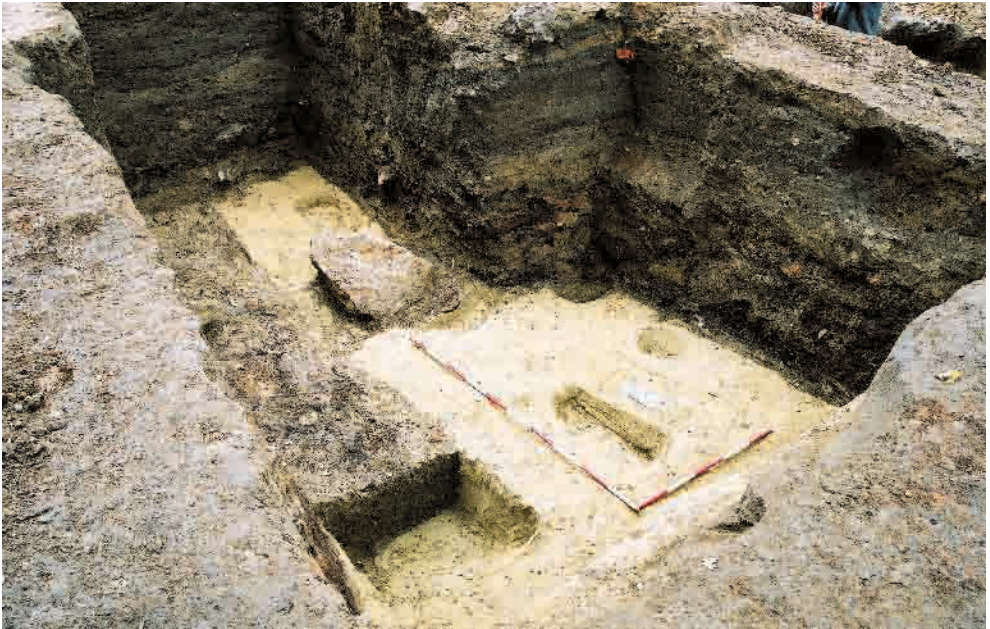
Barevná příloha č. XXI: Snímek části archeologicky zkoumaného suterénu dřevohliněného domu z poloviny 13. století, pohled od SV.

Nejvýraznější horizont na lokalitě náleží 2. polovině 13. století, popřípadě období krátce po roce 1300. Pro toto období je především zajímavé sledovat architektonický vývoj postihnutelný na zkoumané ploše. Odkryta byla část suterénu dřevohliněného domu, nacházejícího se za presbytářem kostela. Archeologickým výzkumem byly zachyceny dvě stěny suterénu (východní a jižní), podél kterých byly řady kůlových jam, v nichž byla založena dřevěná vertikální konstrukce sklepa, případně i domu. Severní stěna se nacházela v prostoru mezi zdmi s.j. 902 a 904. Severojižní rozměr stavby se tedy pohybuje mezi 9 a 11 metry. Spornější je délka ve směru východ–západ, kde západní hrana suterénu nebyla zjištěna a je možné, že sahá až pod presbytář současného kostela Nanebevzetí Panny Marie. V tom případě by tento rozměr musel dosahovat také alespoň 11 m. Celková plocha suterénu by se tak pohybovala od 99 do 121 m². Předpokládáme, že dům, jemuž suterén náležel, byl orientován do ulice Široké (Jezuitské). Vznik suterénu můžeme datovat pomocí keramického materiálu, vyzvednutého z drobných výkopů v podlaze sklepa, do doby okolo poloviny 13. století. Jeho zánik pak pomáhá upřesnit nález dvou mincí Jana Lucemburského z komunikační vrstvy, která sklep překryla po jeho zániku, na období kolem roku 1300 (viz níže). V rámci zásypů byla rozpoznána destrukce otopného zařízení, propadlého při zániku domu z nadzemních podlaží do suterénu. V destrukci byly nalezeny zlomky kuchyňské keramiky, železná trojnožka na podkládání nádob při vaření na otevřeném ohni a také fragmenty zeleně glazovaných obkládacích desek či dlaždic, které mohly například sloužit jako snadno udržovatelná část obložení topeniště (kamen), akumulující současně teplo a splňující zároveň jistě i dobové estetické požadavky na kulturu bydlení.¹⁶⁹ Jedná

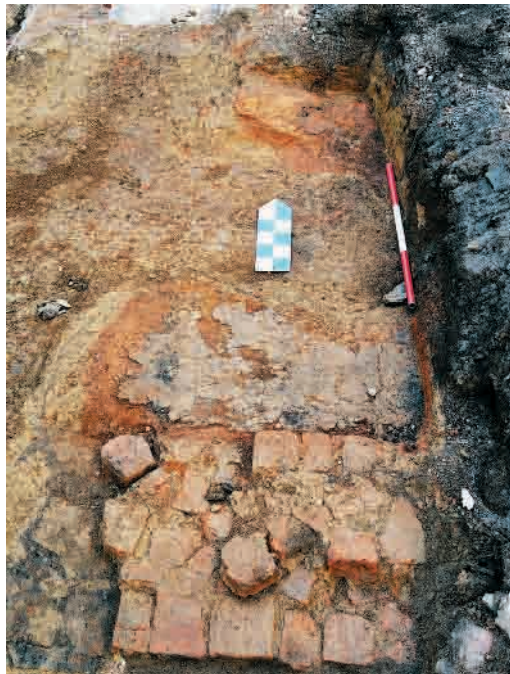
Barevná příloha č. XXII: Základy topeniště pece nad zásypem dřevohliněného domu.

Významný nález představují dvě mince – parvi Jana Lucemburského z období jeho vlády před rokem 1319, vyzvednuté z těchto vrstev.¹⁷⁴ Z archeologického pohledu mince napomáhají k absolutní dataci aktivit v tomto prostoru po destrukci dřevohliněného domu, respektive po zavezení jeho sklepa. Nad horizontem dorovnávek terénu, respektive v jeho horní části byl odkryt relikt výrobního zařízení – pece. Pec měla skořepinovou konstrukci z cihel lepených na hlínu a několik úrovní vypálených výmazů dna, vystavěna byla na jedné ze štětových komunikačních úrovní. V současné době nemůžeme říci, jakému účelu pec sloužila, pravděpodobně se jednalo o pec potravinářskou.

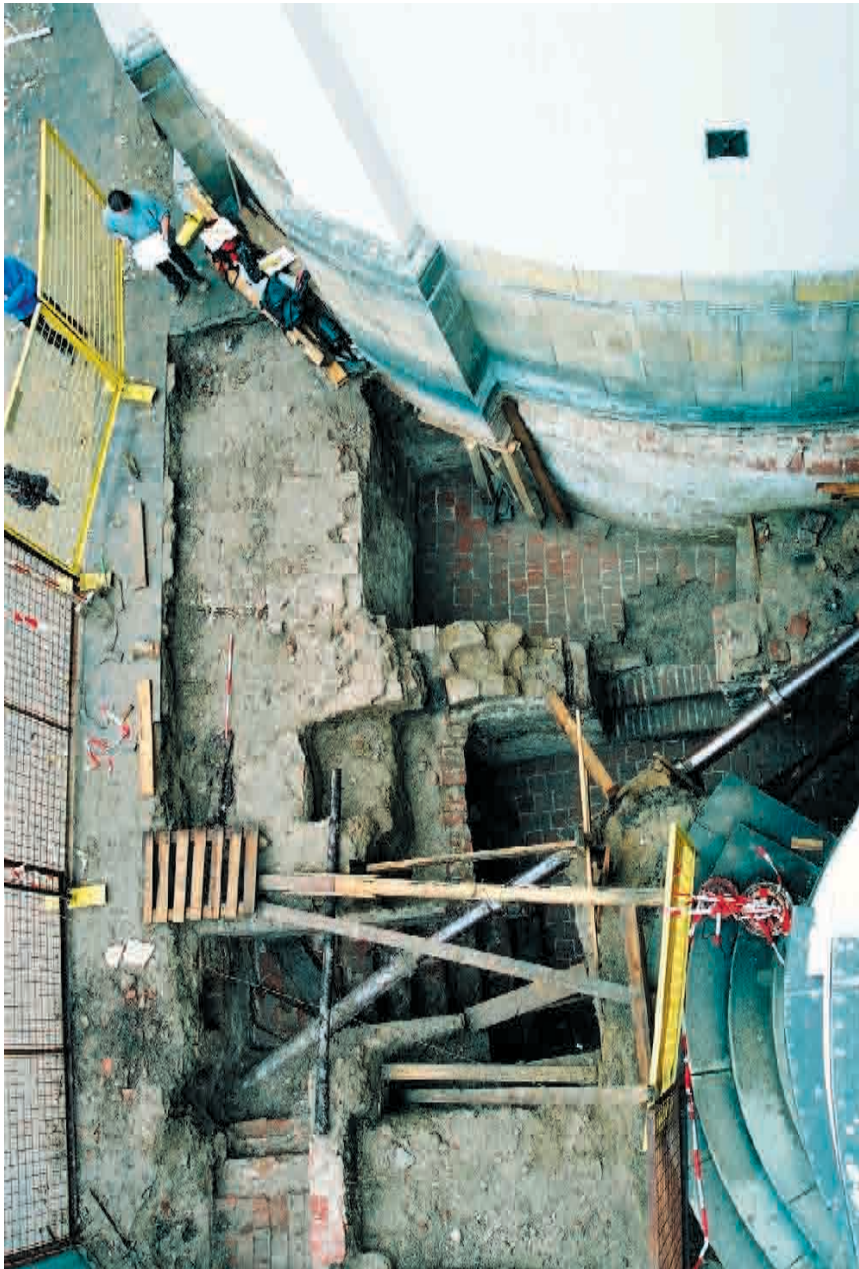
Barevná příloha č. XXIII: Část sklepních renesančních prostor severně presbytáře kostela Nanebevzetí Panny Marie.

Severně presbytáře kostela Nanebevzetí Panny Marie byly sondou 39a/B1 odkryty prostory, jež byly součástí rozsáhlejších sklepů, souvisejících s renesanční fází přestavby kostela, respektive jeho zakomponováním do areálu jezuitské koleje. Západní část sklepů při severní sakristii byla zničena výstavbou severního schodiště. V rámci sklepa byl dokumentován relikt substrukce kamenné středověké zdi, která charakterem své konstrukce odpovídá závěru 13. století, ve svém funkčním období byla součástí dnes neznámé nadzemní stavby náležící k areálu herburského kláštera (teoreticky se může jednat i o substrukci středověkého kostela).

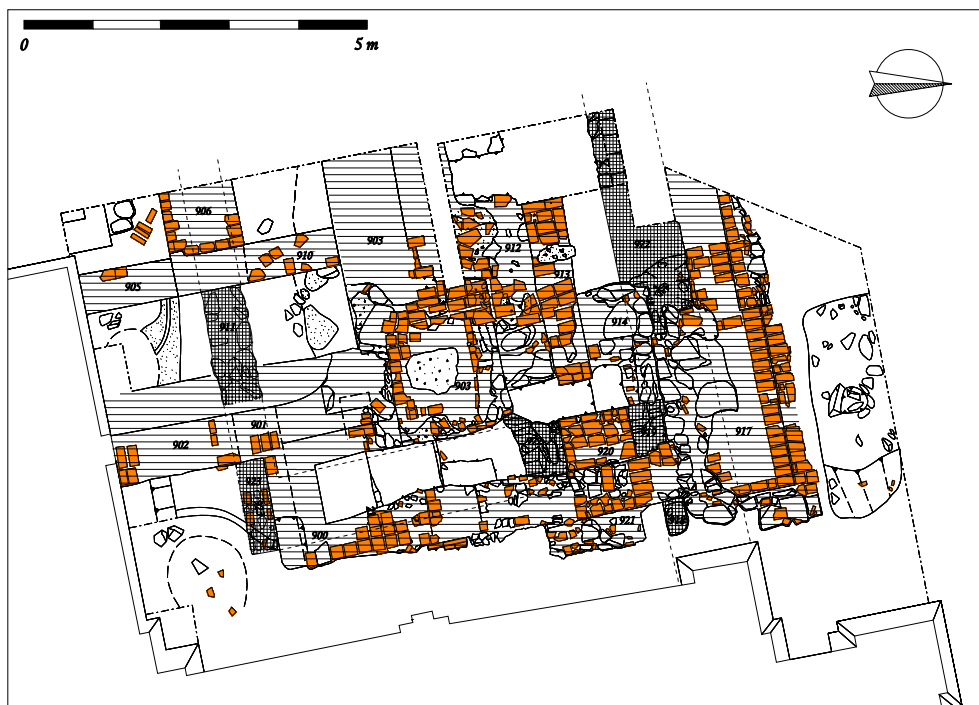
Barevná příloha č. XXIV: Půdorys archeologických situací odkrytých před severní částí západního průčelí kostela Nanebevzetí Panny Marie. Sonda A2, blok 39.

¹⁴³ Sonda 39/A2 nacházející se ve vozovce Jezuitské přibližně uprostřed délky severní lodi kostela měla rozměry 2,60 × 1,50 m, její maximální hloubka dosáhla 3,70 m (po podlahu sklepa).

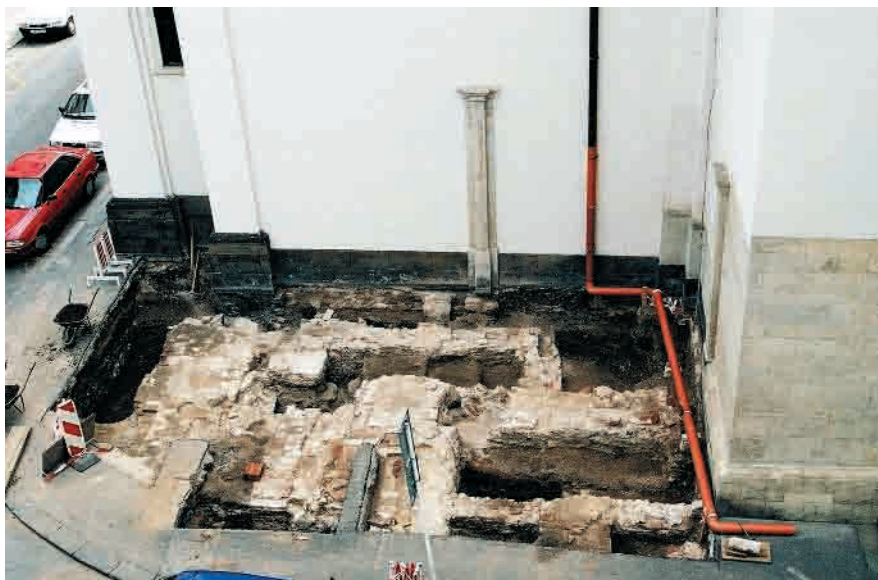
Barevná příloha č. XXV: Pohled z ptačí perspektivy na archeologické situace odkryté před severní částí západního průčelí ko-stela Nanebevzetí Panny Marie. Sonda A4, blok 39.

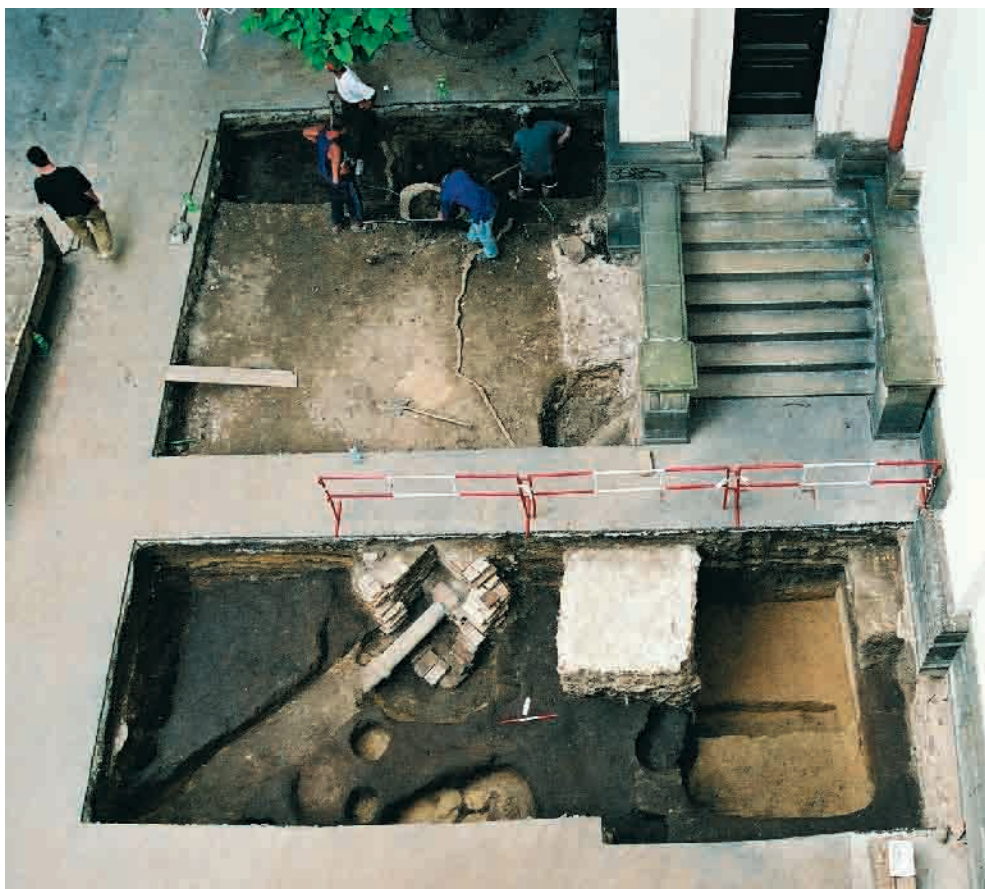
Barevná příloha č. XXVII: Pohled na archeologické situace odkryté východně kaple sv. Františka Xaverského. Sonda A5, blok 39.

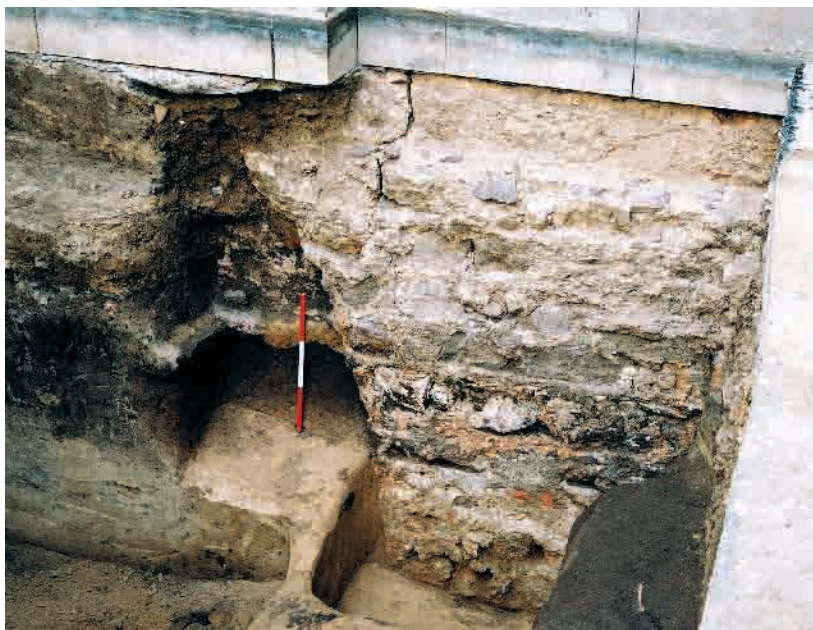
Barevná příloha č. XXVIII: Pohled na obnažené vrcholně středověké základové zdivo dnešní kaple sv. Františka Xaverského. Sonda A5, blok 39.

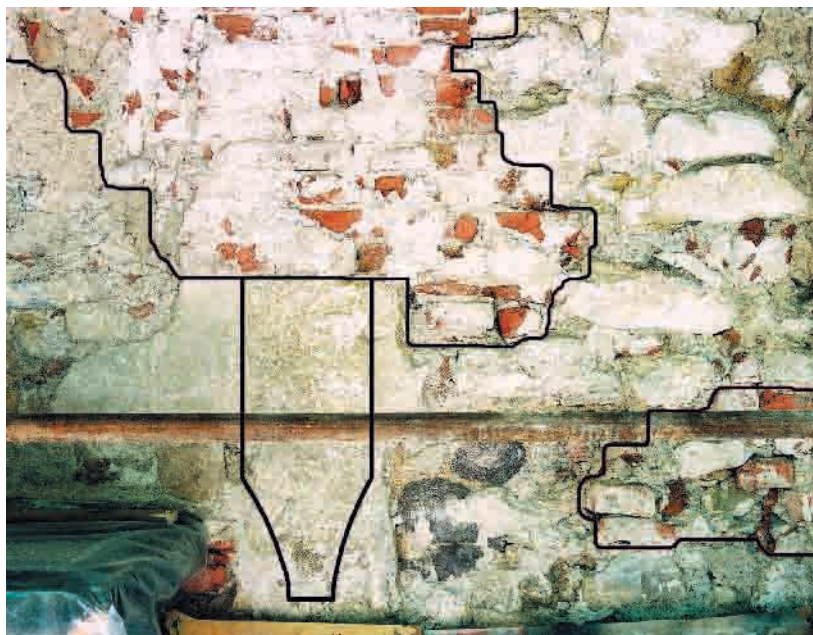
Barevná příloha č. XXIX: Pohled na západní zdivo kaple sv. Františka Xaverského po snesení omítek. Vyznačena odsekaná konzola.

V roce 2001 bylo po snesení omítek vlastního kostela dokumentováno zdivo z ulice Jezuitské a Beethovenovy. Nejzajímavější situace byla rozpoznána na vnější západní stěně kaple Panny Marie. Zde bylo v celém rozsahu odkryto poměrně celistvé kamenné středověké zdivo,¹⁹⁰ ve kterém byl identifikován pozůstatek odsekané klenební konzoly z krinoidového vápence a cihlová plomba po druhé, která byla vyjmuta. Vzhledem k tomu, že při archeologickém výzkumu, který se uskutečnil v prostoru před touto zdí (sonda 39/A5) nebyly dokumentovány reliktů konstrukcí, odpovídajících patřičnému časovému horizontu, nemůžeme situaci jednoznačně interpretovat. S největší pravděpodobností se jednalo o dnes neznámou prostoru zaklenutou nejméně třemi poli křížové klenby. Dle dispozice stavba zcela jistě nesouvisela se svazkovými pilíři odkrytými v roce 1908.

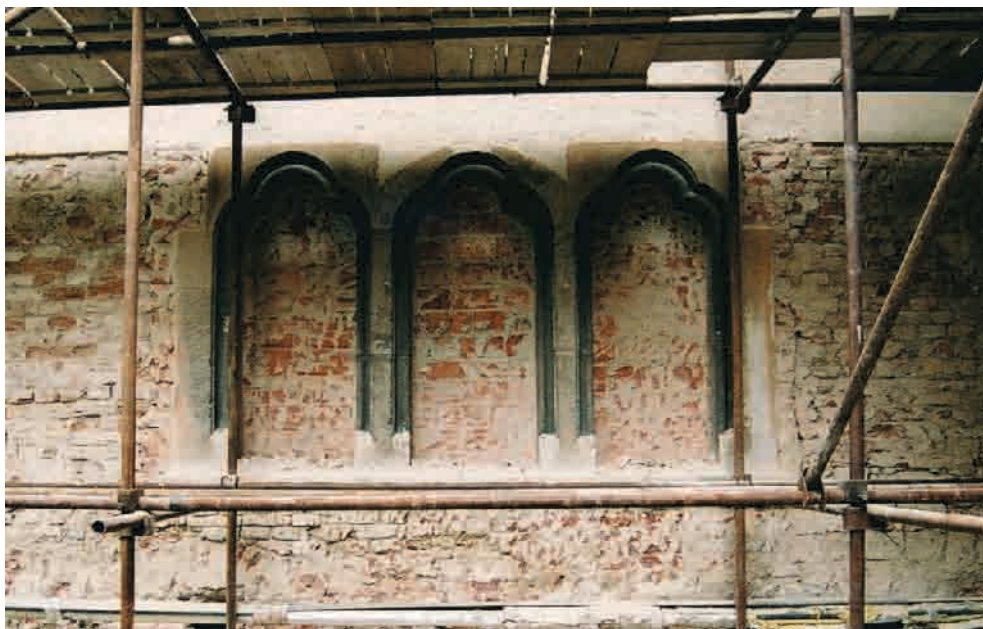
Barevná příloha č. XXX: Druhotně umístěné sružené sedile ve východní zdi kaple sv. Františka Xaverského.

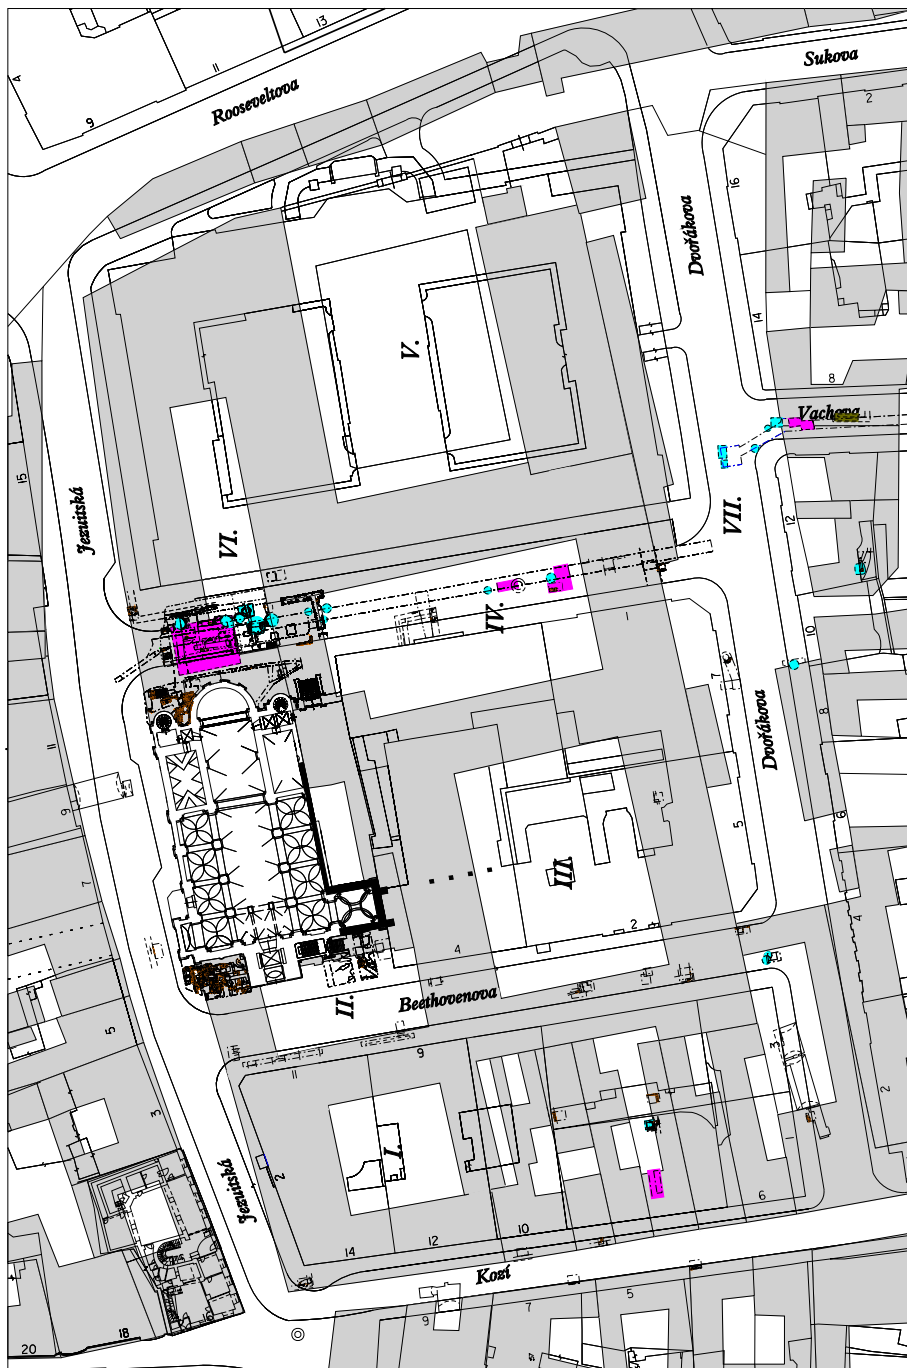
Barevná příloha č. XXXIV: Celkový plán bloku 39 a jeho nejbližší okolí s vyznačenými archeologicky zkoumanými situacemi. Šedě vyznačena zástavba před zbouráním areálu bývalé jezuitské koleje. Stav k roku 2003 včetně.
